# وزارة المعارف العمومية ورارة المعارف العمومية إدارة حفظ الآثار العربية

مسجد المغفور له مجد على باشا الكبير بالقلعة.

بناسبة إتمام إصلاحه
ف عصر
خضرة صاحب الجلالة "فاروق الأوّل" ملك مصر
حضرة صاحب الجلالة "فاروق الأوّل" ملك مصر

وضع محمدود أحمد مديرحفظ الآثار العربية

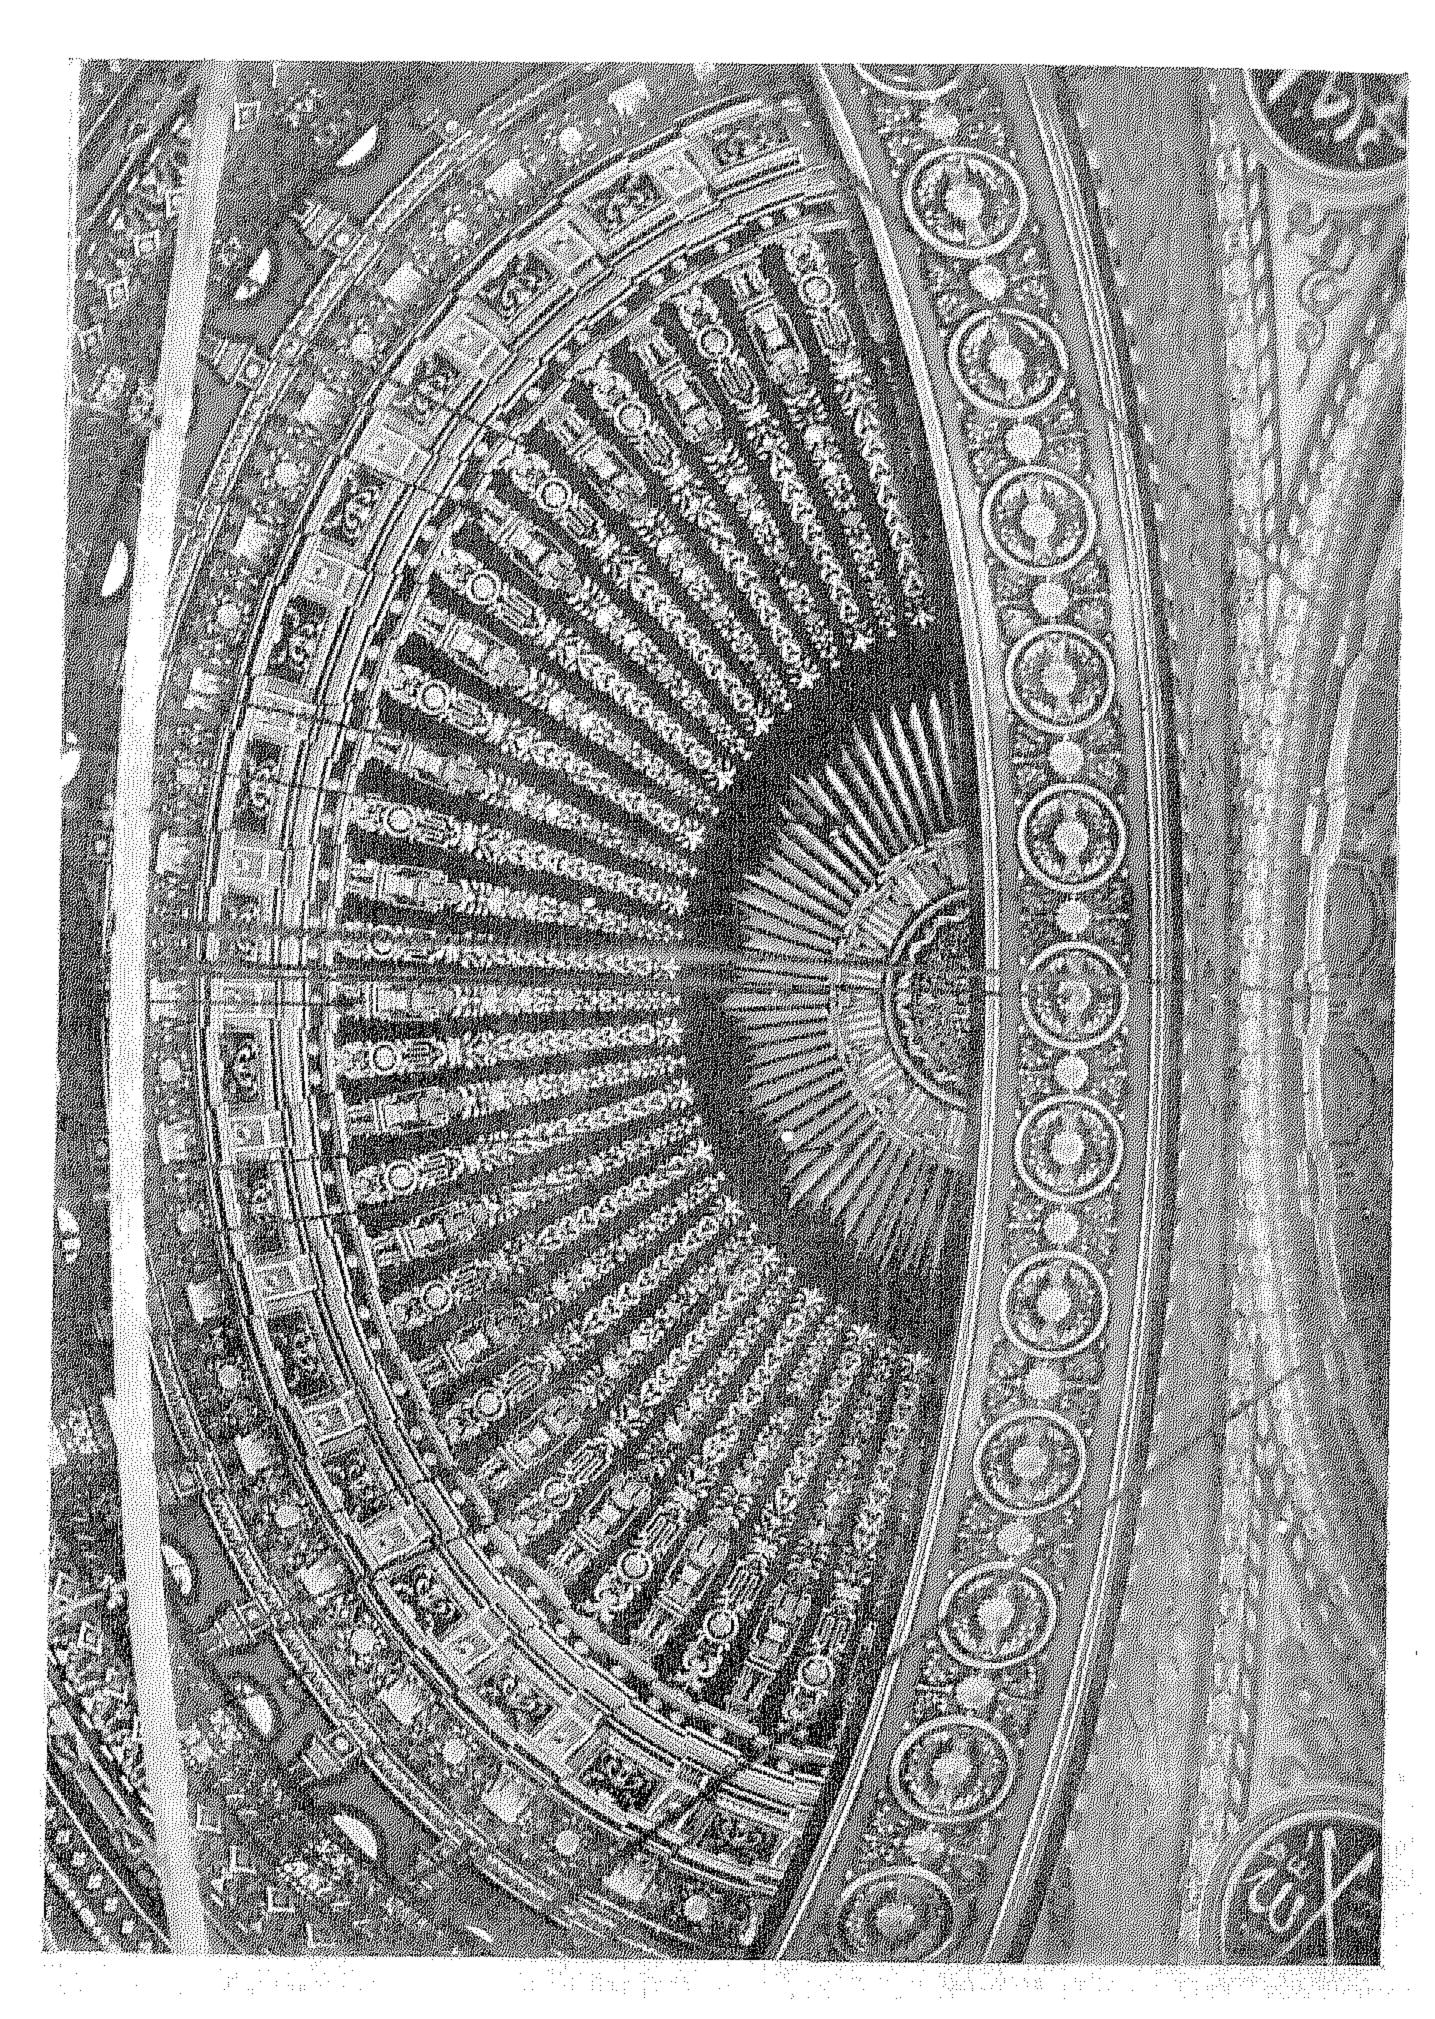
تفاصيل من زخارف النبة الكبيرة وأنصاف القباب. Vue détaillée d'une partie de la grande coupole et des demi-coupoles.

القسم الثانى \_ إعادة الزخارف والنقوش وأعمال الرخام: ولماكانت الرغبة متجهة إلى إعادة زخارف المسجد ونقوشه إلى ماكانت عليه قبل الهدم فقد روعى أخذ قطع من الزخارف القديمة المنقوشة والمذهبة من جهات متفرقة من المسجد والاحتفاظ بها فى قسم من البناء الملحق بسراى الجوهرة ، وعمل نماذج أخرى من الجبس لأنواع الزخارف المختلفة سجلت عليها النقوش بالألوار للأصلية ، كما عملت رسومات تفصيلية ، وأخذت صور فتوغرافية توضح بجلاء تفاصيل الزخارف والنقوش فى جميع أجزاء المسجد .

وعلى ضوء هذه النماذج وتلك الرسومات والصور أعد القسم الشانى والأخير من مشروع الإصلاح والتعمير وقد شمل بياض ونقش وتذهيب القباب وأنصاف القباب وسقف دكة المبلغ و إعادة "الدرا بزينات" النحاسية حول ممرات القباب وتركيب "الشبابيك" النحاسية بنوافذها ، وكسوة الأكاف الأربعة "بالألبستر" المورد من محاجر بنى سويف ، و إعادة تركيب المنبر وتذهيبه ، وتذهيب المقصورة ، وفرش أرضية المسجد والصحن بالرخام الأبيض وتنظيف الوجهات ، ثم أعمال التركيبات الكهربائية التي روعى فيها الاحتفاظ بنظامها القديم مع وضع كشافات كهربائية في المرّات العلوية للقباب لتعكس بنظامها القديم مع وضع كشافات كهربائية في المرّات العلوية للقباب لتعكس أنوارها على الزخارف والنقوش والتذهيب فتظهر بهاءها و جمالها ، هذا من حيث الإضاءة الداخلية أما الإضاءة الخارجية فقد اتبعت فيها الطرق الحديثة لإضاءة ميني المسجد بأكله ،

Les décorations et ornements de la mosquée, devant être rétablis dans leur état originel, on jugea nécessaire avant la démolition, de recueillir des specimens de chaque variété des anciennes décorations de l'éditice et de les conserver dans une dépendance du Palais adj-Djawhara (Palais du Bijou). Des moulages en stuc furent aussi exécutés de différents ornements portant les couleurs originelles. Enfin des dessins détaillés et des reproductions photographiques complétèrent ce travail préparatoire.

A l'aide de ces documents fut entreprise la seconde et dernière partie du projet de restauration, à savoir la pose des enduits et les travaux de peinture et dorure dans les demicoupoles et le plafond de la dikka; le rétablissement des balustrades en bronze qui contournent l'intérieur des coupoles, et des grilles de fenêtre en bronze avec leur châssis; le revêtement des quatre piliers avec de l'albâtre de Bení Souef, le remontage du minbar et la réfection de ses dorures ainsi que celles du mausolée; la pose d'un dallage en marbre blanc dans la mosquée et le sahn; le nettoyage des façades; le rétablissement des anciens appareils d'éclairage, auxquels on a ajouté des réflecteurs électriques dans les galeries supérieures des coupoles, pour mettre en valeur les décorations en couleurs et or. Quant à l'extérieur, les procédés les plus récents ont été employés pour l'éclairage de toute la bâtisse.
